# závěrečná konference projektu Design for All

## POZNATKY K ŘEŠENÍ (NE)PŘÍSTUPNOSTI STAVEB V ČESKU, MAĎARSKU A NA SLOVENSKU

*Praha 26. ledna 2023, Dagmar Lanzová NRZP ČR*

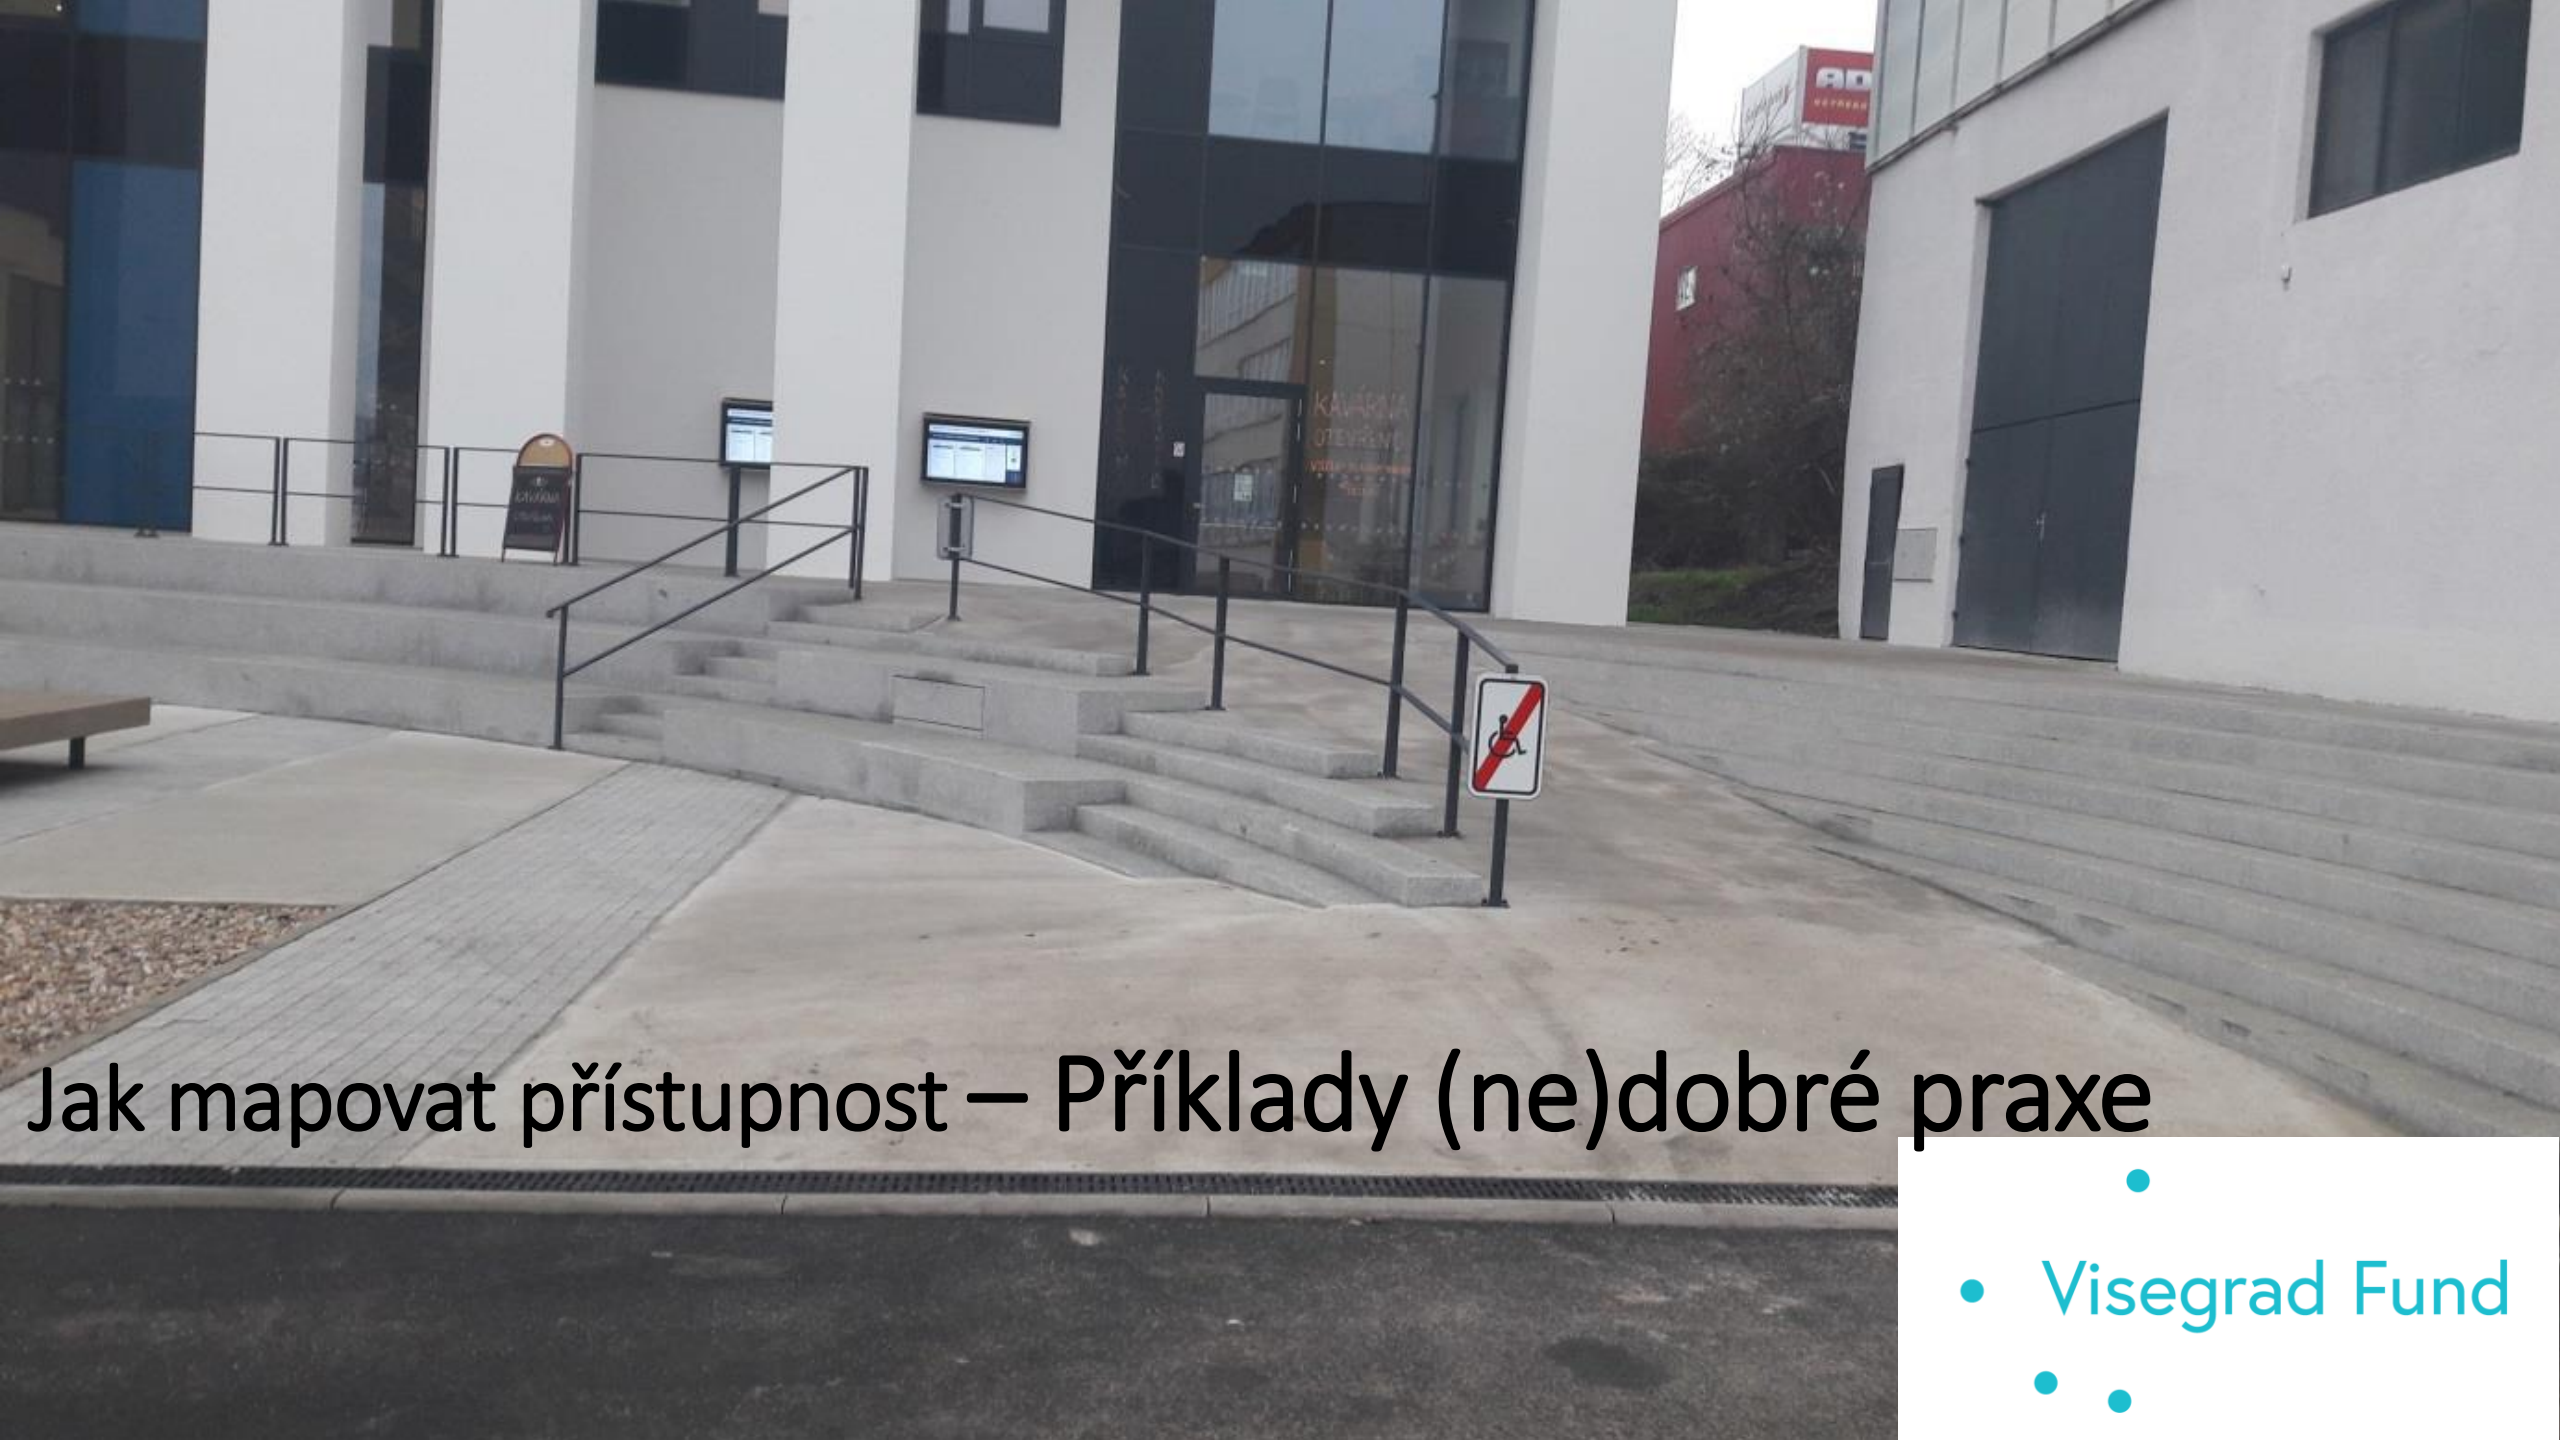
### Nová radnice Praha 12

- použita jednotná metodika mapování POV doplněná o posouzení přístupnosti pro osoby se zrakovým a sluchovým postižením
- dle metodiky byla stavba vyhodnocena jako přístupná pro osoby na vozíku,
- pro osoby se zrakovým postižením stavba není zcela bezpečná, pro osoby se sluchovým postižením nejsou žádná opatření

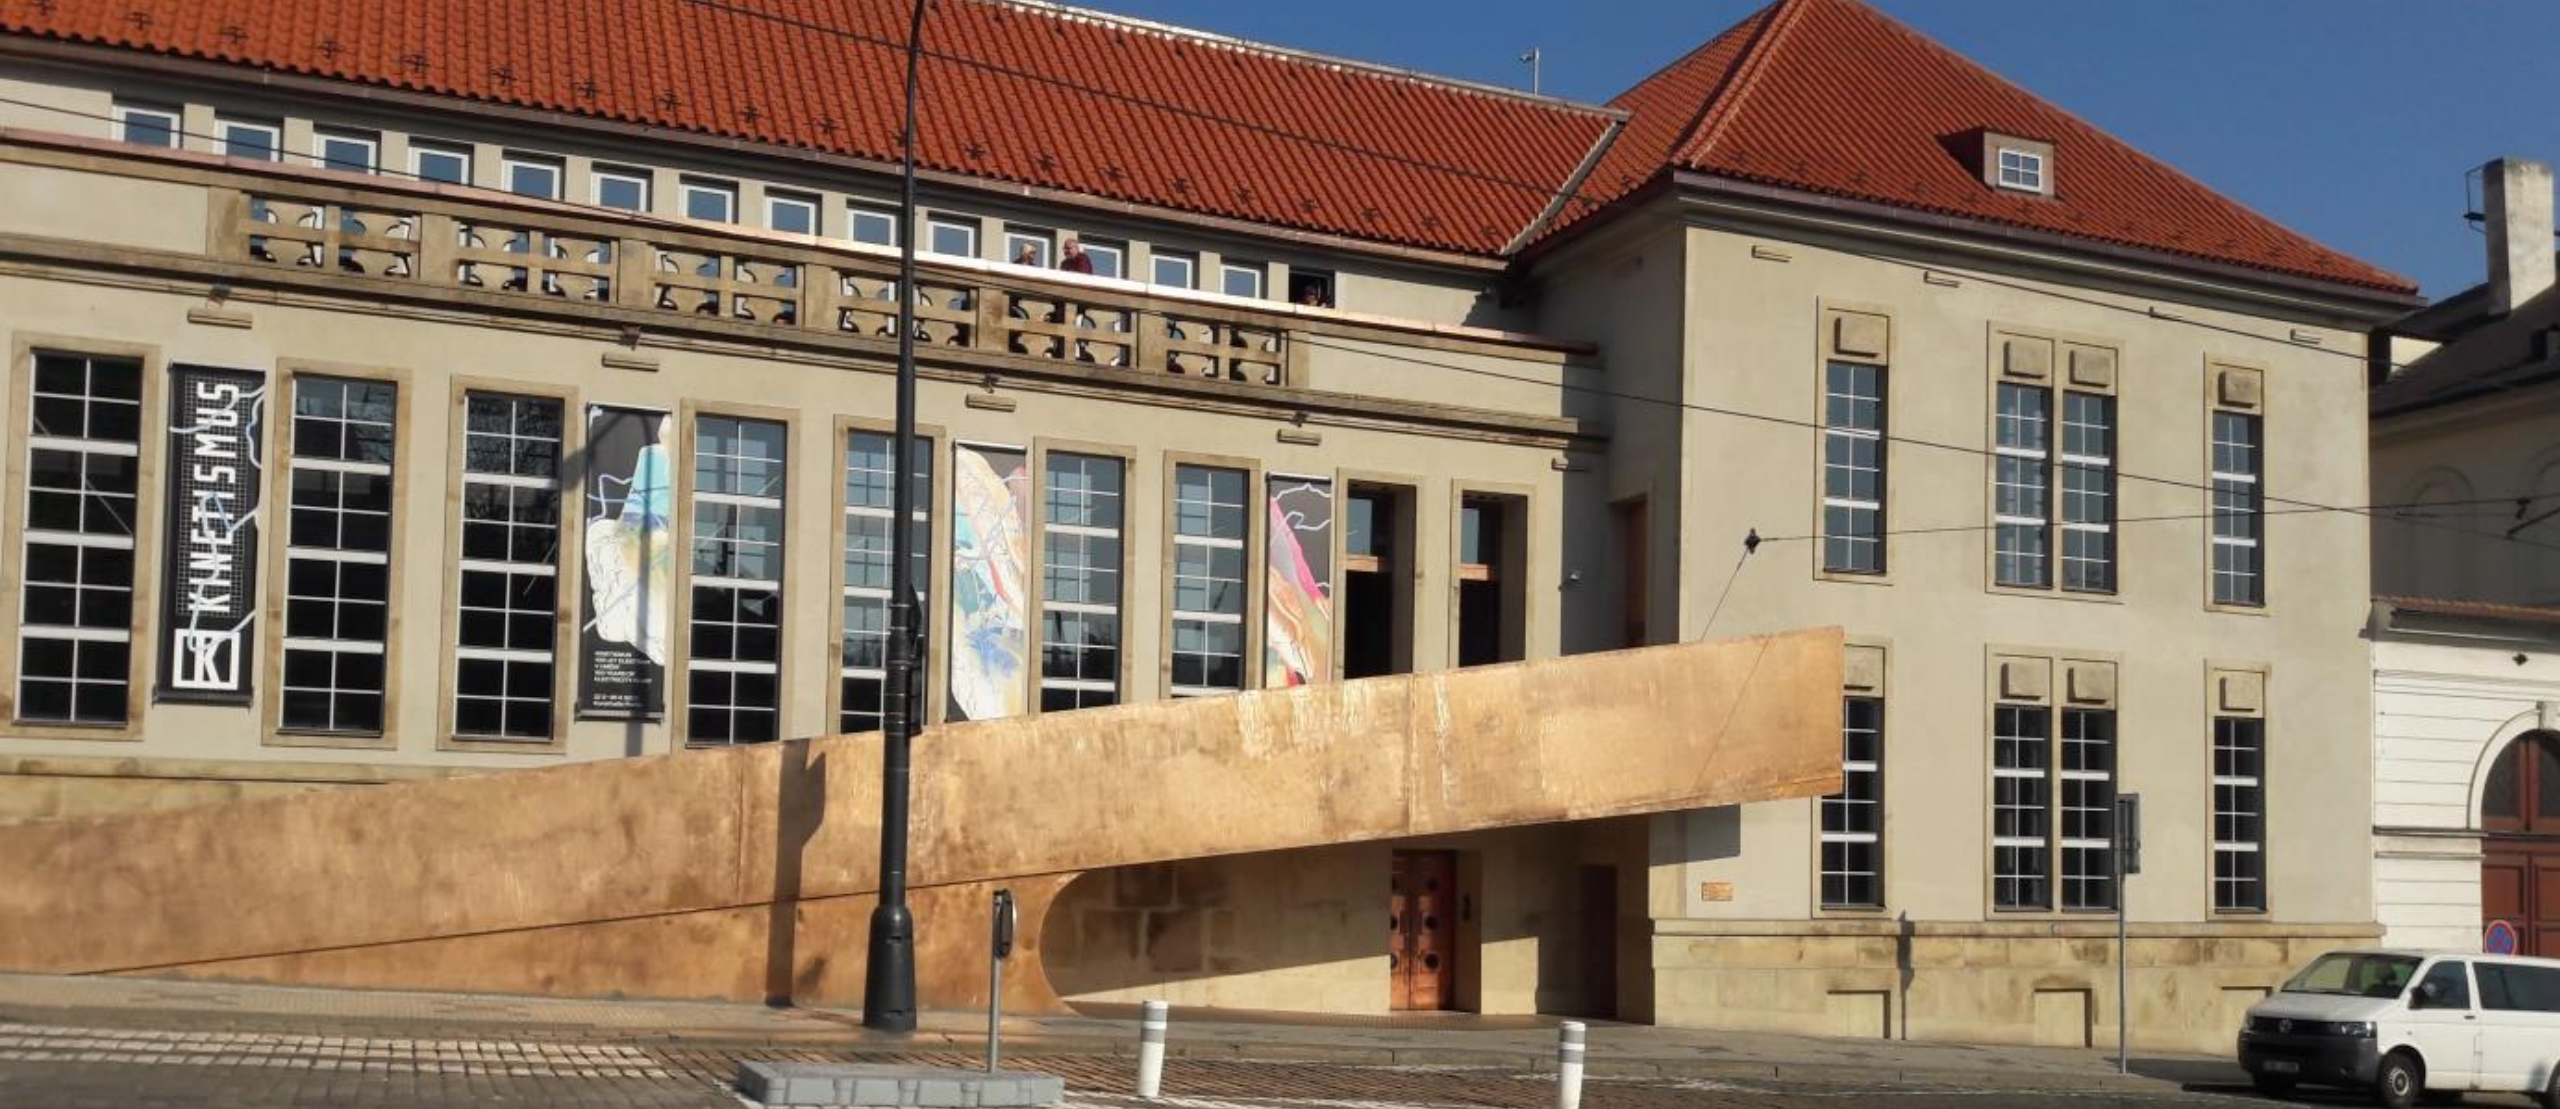
### Galerie Kunsthalle Praha

- z hlediska osob se zrakovým postižením vytváří velice nebezpečnou bariéru nová rampa spojující chodník s hlavním vstupem do galerie, rampa je kovová (měděná) a bez jakéhokoliv zabezpečení postupně zasahuje do podchozí výšky chodníku, takže hrozí kontakt a vzniká nebezpečí úrazu a to nejen pro osoby se zrakovým postižením, ale i pro „zdravé“ uživatele například při špatných povětrnostních podmínkách nebo za snížené viditelnosti. Překážku je nutné ohraničit tak, aby byl zamezený vstup do podchozí výšky nižší než 220 cm.

- použita jednotná metodika mapování POV následně doplněná o posouzení přístupnosti pro osoby se zrakovým a sluchovým postižením
- dle metodiky byla stavba vyhodnocena jako přístupná pro osoby na vozíku,
- venkovní rampa vykazuje zásadní nedostatky pro osoby se zrakovým postižením, i pro zdravé osoby byla nalezena zásadní bezpečnostní rizika

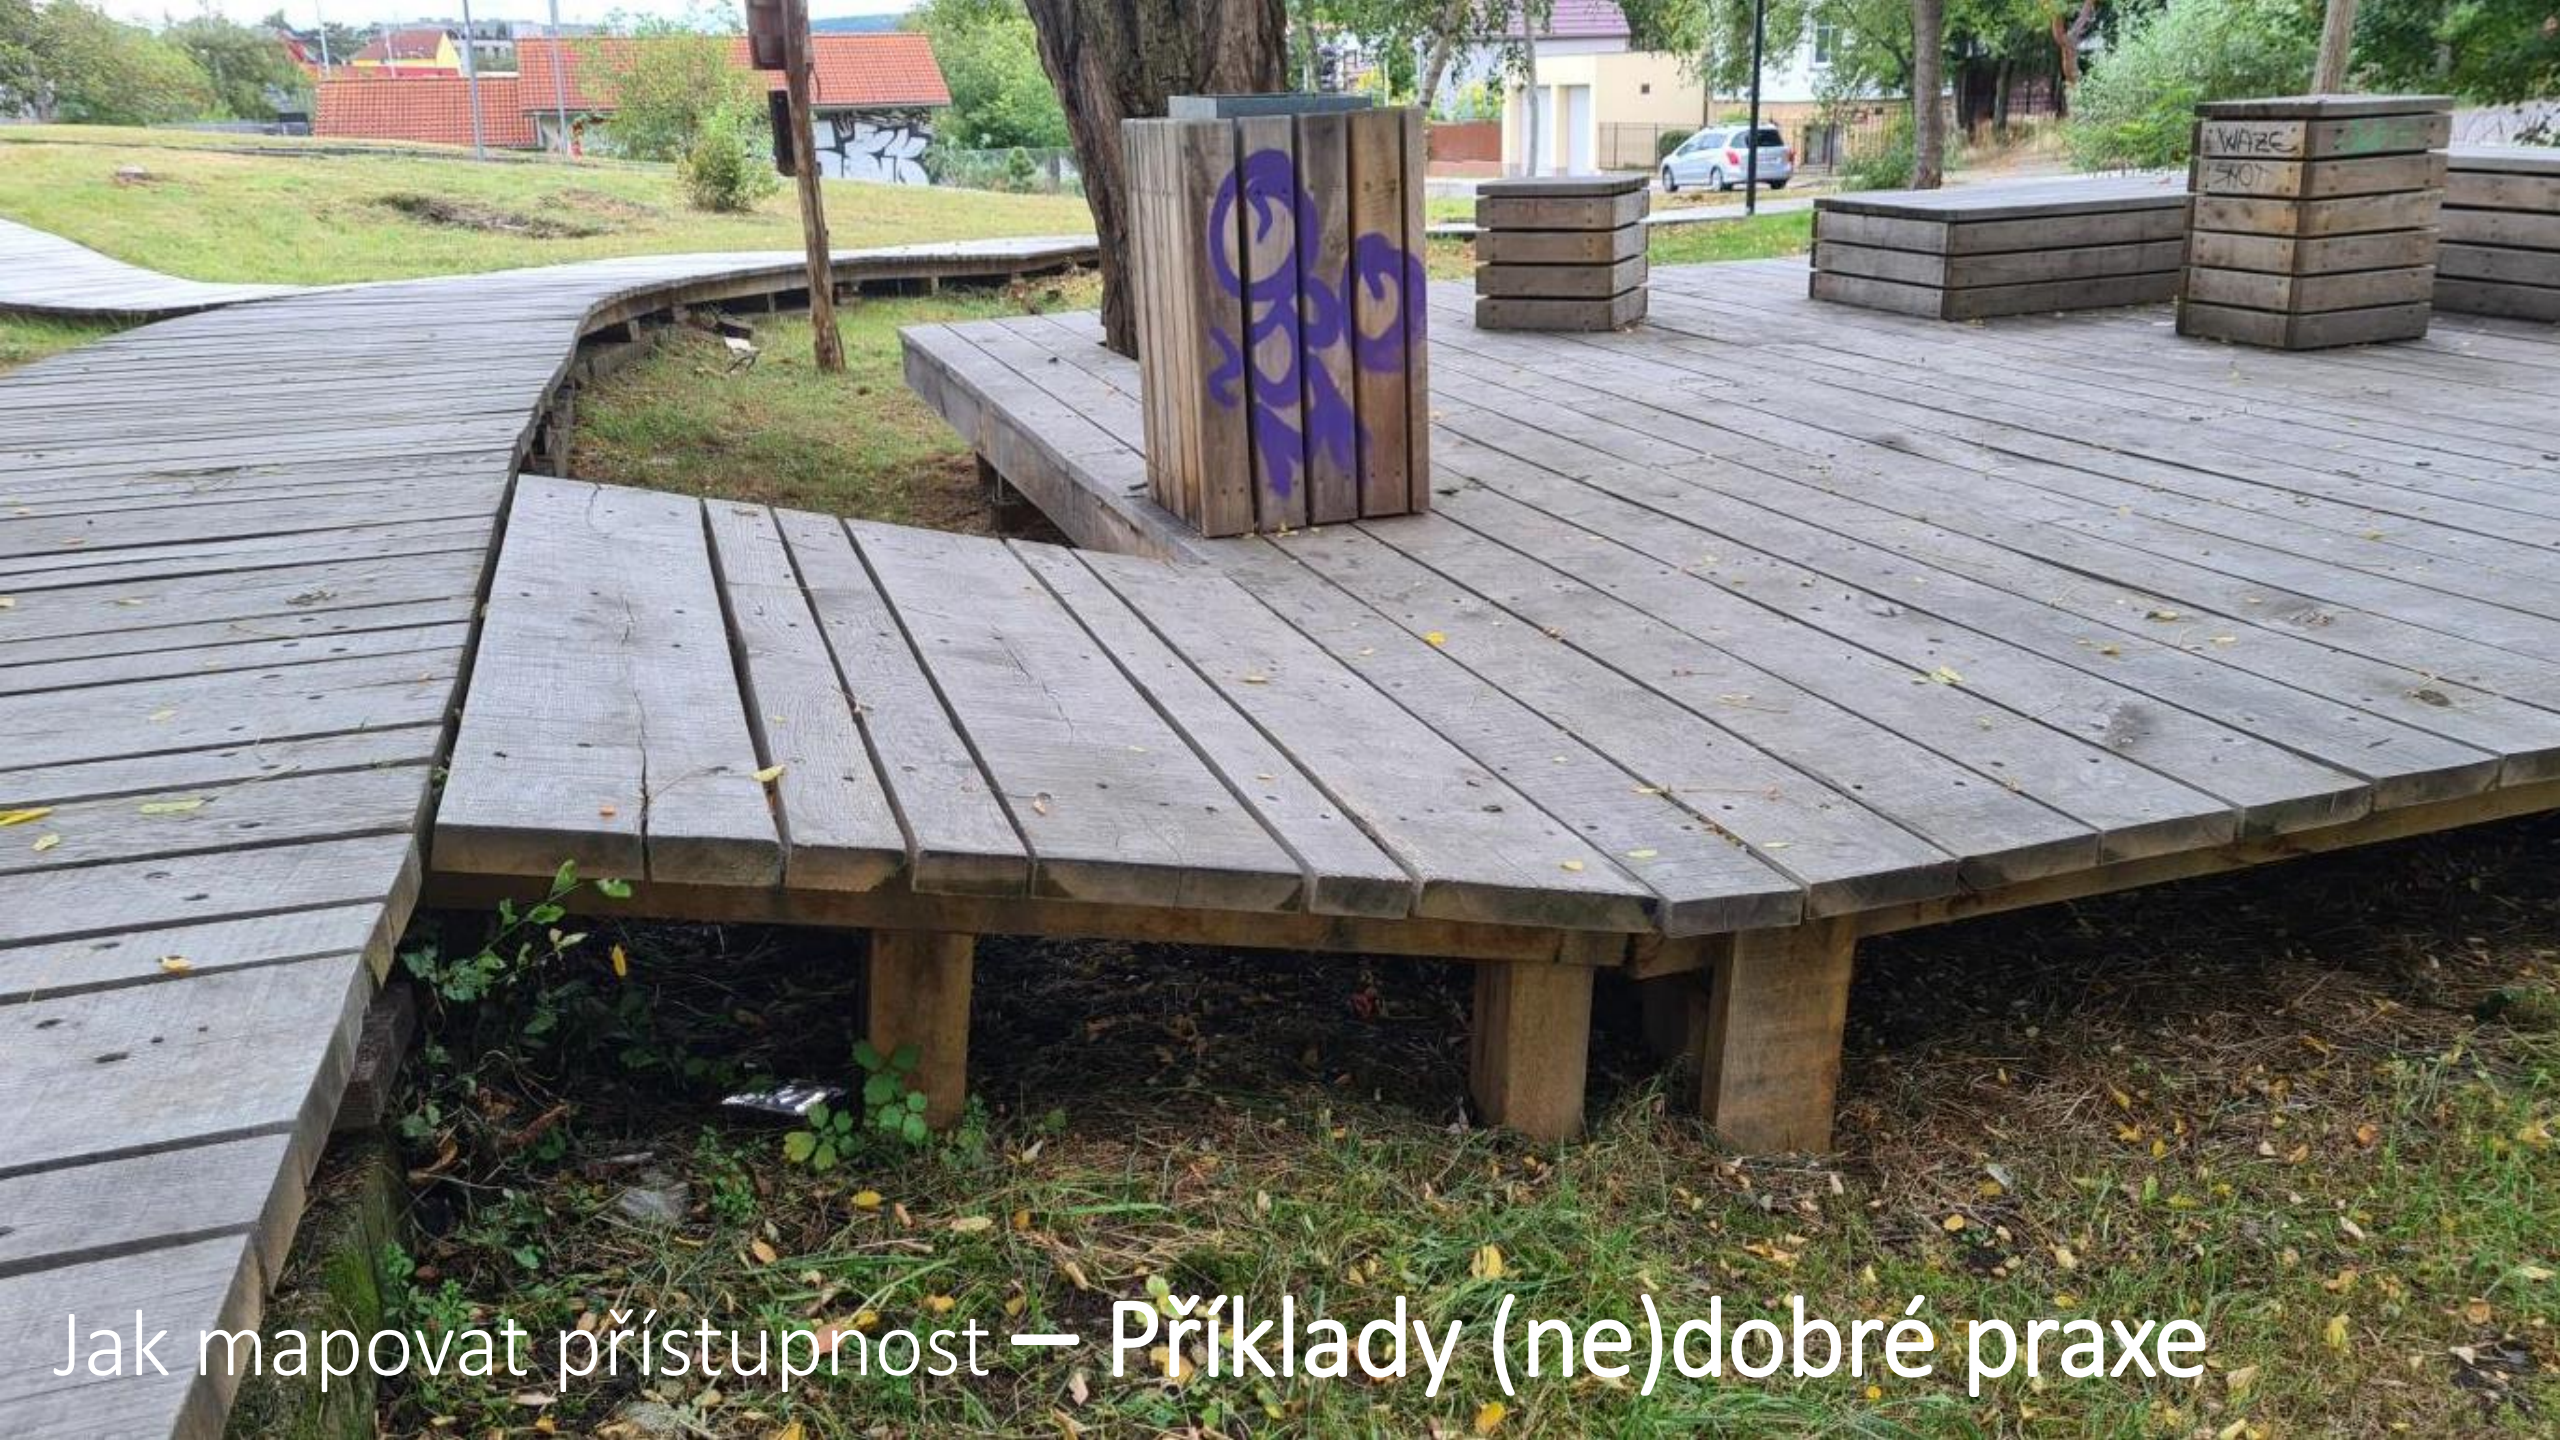
### Přírodní park Modřany Povodňová

- použita kontrola z hlediska požadavků „bezbariérové“ vyhlášky č. 398/2009 Sb.
- doplněno o uživatelské pohledy osob s pohybovým postižením, seniorů a matek s kočárky
- aplikována byla metoda bezpečnostní inspekce pozemní komunikace
